องค์การบริหารส่วนตำบลไชยบุรี จัดกิจกรรม โครงการปรับสภาพแวดล้อมและสิ่งอำนวยความสะดวกของ  
ผู้สูงอายุให้เหมาะสมและปลอดภัย

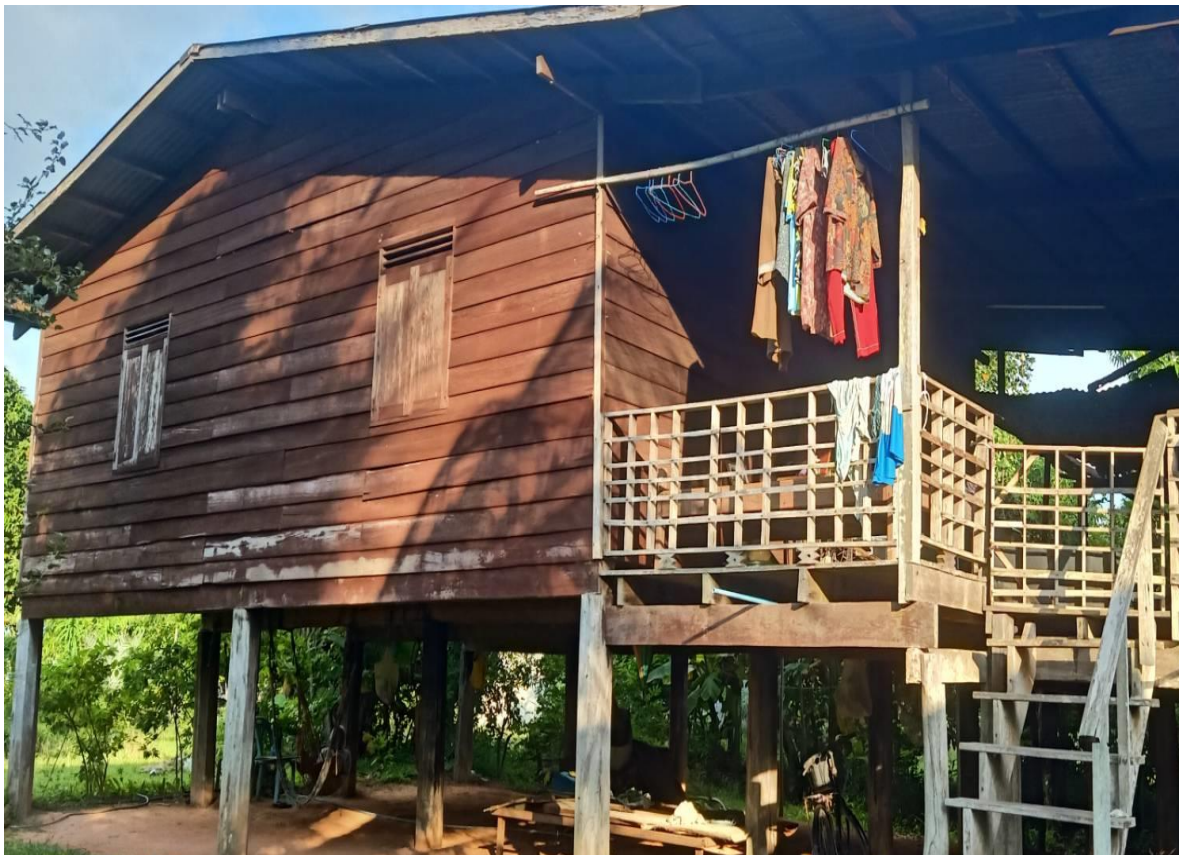
สภาพบ้านก่อนดำเนินการปรับสภาพแวดล้อม

- สิ่งที่ต้องการปรับสภาพ :
1. หลังคามุงสังกะสีหมดสภาพการใช้งาน รั่ว ฝุ่น
  2. ฝาบ้านและพื้นไม้เก่าผุพังพังทลายไม่ได้

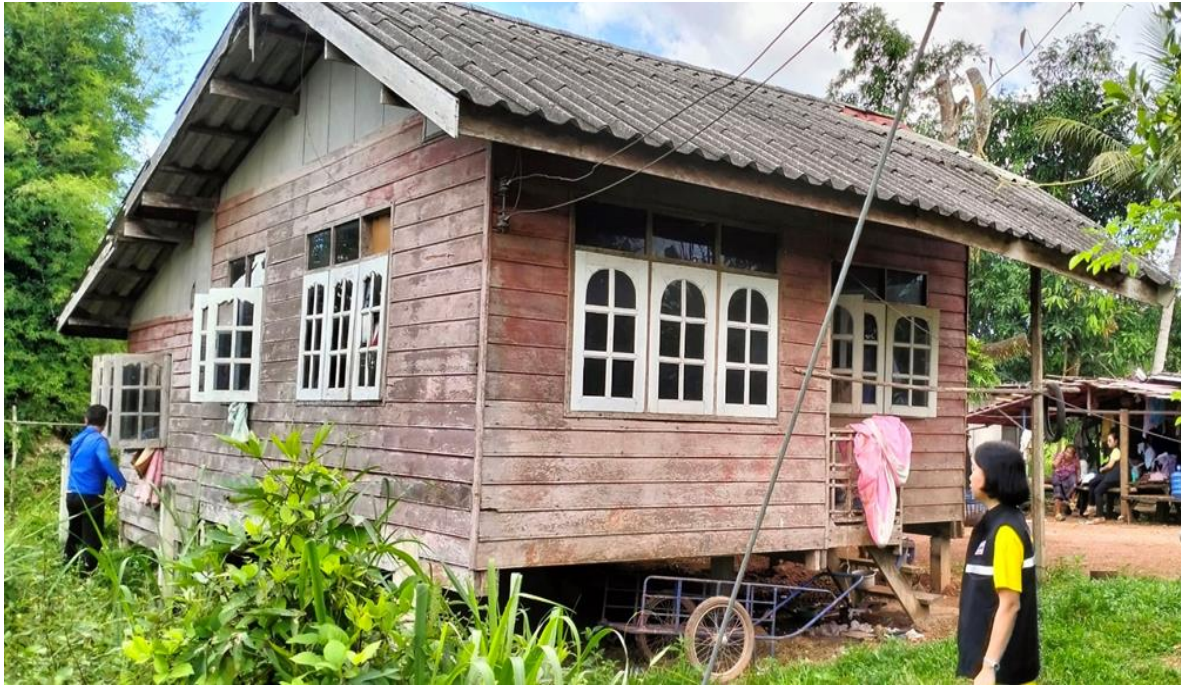
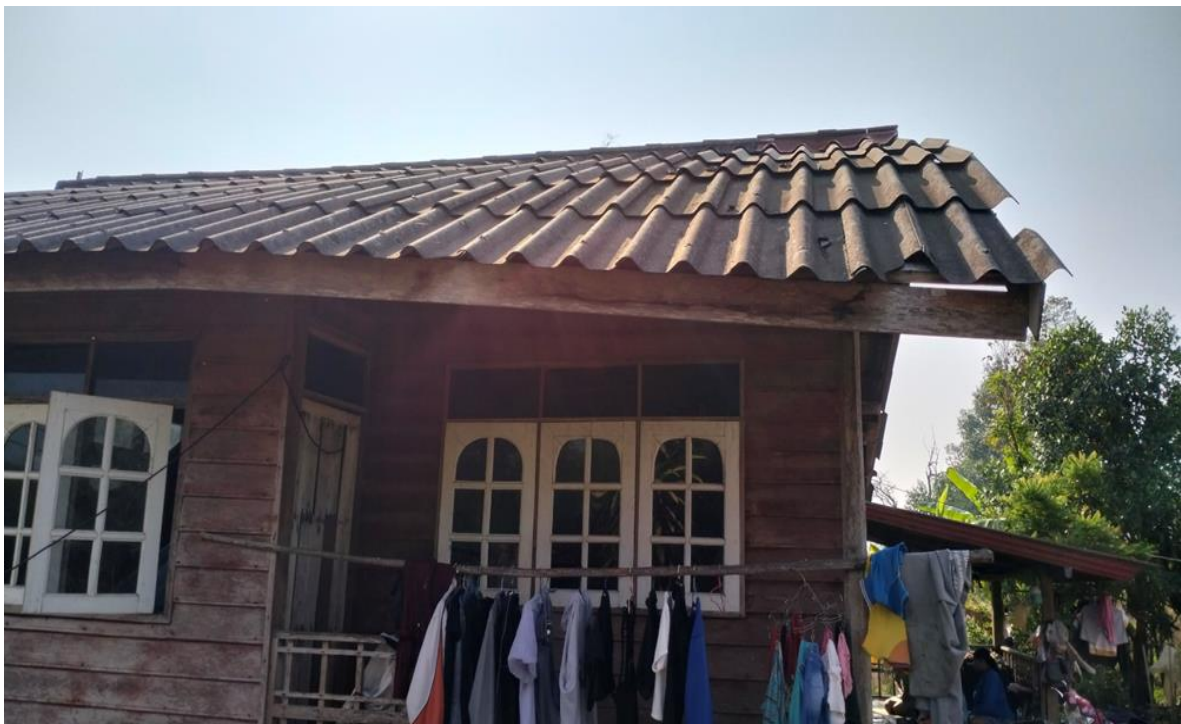
สภาพบ้านก่อนดำเนินการปรับปรุงแวดล้อม

สิ่งที่ต้องการปรับปรุง : หลังคามุงกระเบื้องหมดสภาพการใช้งาน แตกหักร่วงหล่น

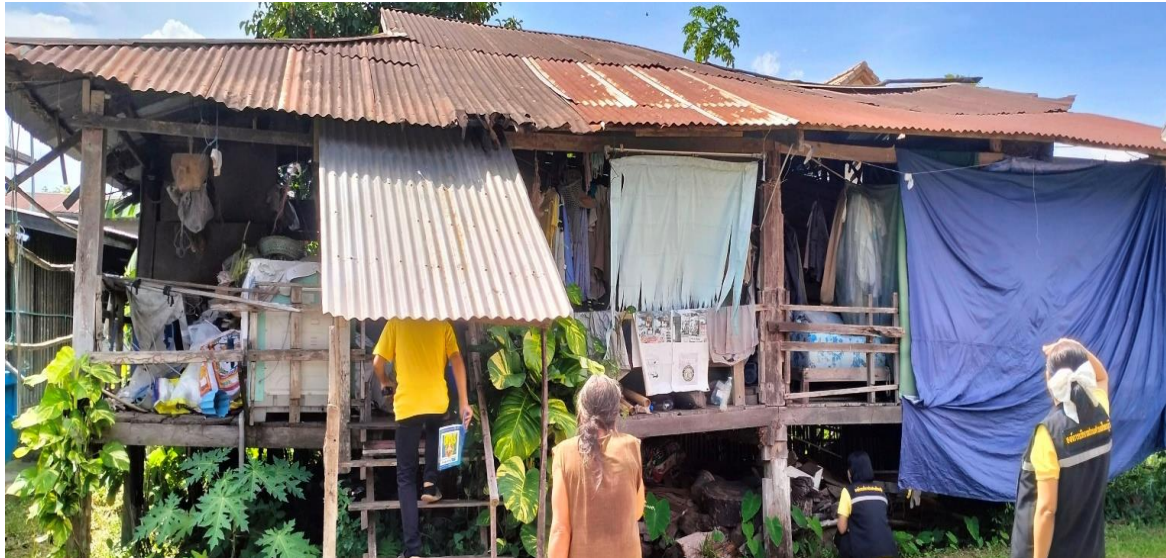
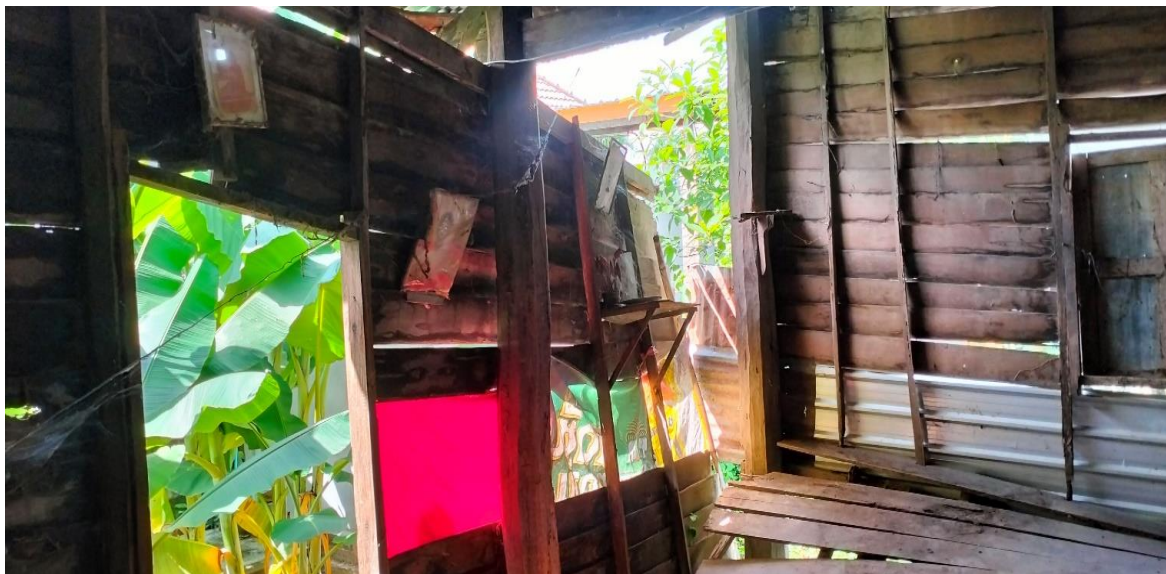
สภาพบ้านก่อนดำเนินการปรับปรุงสภาพแวดล้อม

สิ่งที่ต้องการปรับปรุงสภาพ : โครงหลังคา ฝาผนัง ประตู หน้าต่าง พื้นบ้าน ผุพังชำรุดทรุดโทรม
